## Reactor<sup>®</sup> 2 E-30- en E-XP2-doseersysteem

333479W

**Elektrisch, verwarmd meercomponentendoseersysteem. Voor het spuiten van polyurethaanschuim en polyureacoatings. Alleen voor professioneel gebruik. Niet goedgekeurd voor gebruik in omgevingen met explosiegevaar, op gevaarlijke locaties of op als gevaarlijk geclassificeerde locaties.**

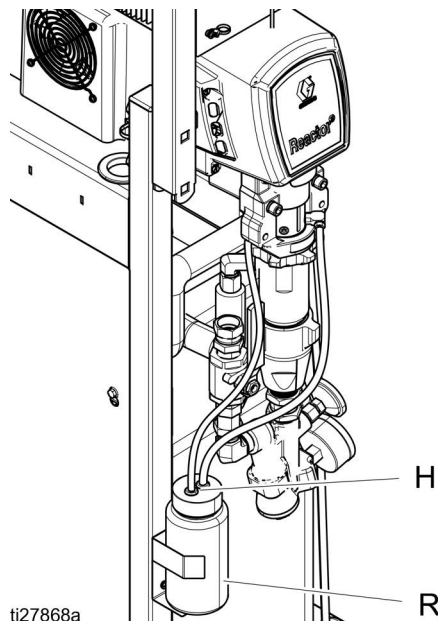
5. Plaats het reservoir op de kap en plaats het in de steun.
6. Vul handmatig de isocyaanpomp (voorpompen). Sluit het kleine ontluuchtingsgat (H) tussen de buisdoorvoeren, terwijl u in de fles knijpt om het smeermiddel omhoog de toevoerbuis in te krijgen. Herhaal dit totdat het vloeistofniveau de ISO-pomp bereikt en de lucht eruit gedruwd wordt.

7. Controleer of de isocyaanpomp goed werkt. Als de pomp van het doseerapparaat goed werkt, moet de retourbuis voelbaar pulseren.
8. Zorg dat het ontluuchtingsgat open blijft.

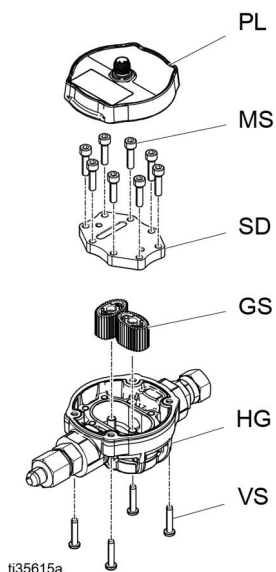
1. Voer **Uitschakelen**, pagina 43.
2. Voer de **Drukontlastingsprocedure**, pagina 42.
3. Koppel de kabel van de debietmeter los.
4. Ontkoppel de verwarmde slang uit de debietmeter. Verwijder de debietmeter.
5. Verwijder de vier schroeven (VS) en verwijder de bovenste afdekking (PL).

6. Verwijder de acht schroeven (MS) en verwijder de metalen kap (SD).
7. Verwijder de tandwielen (GS) uit de behuizing (HG).
8. Reinig de tandwielen en de vloeistofsectie van de behuizing met een geschikt oplosmiddel.

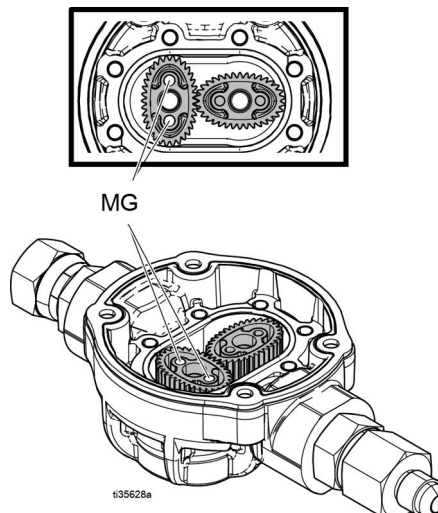
- a. Plaats het tandwiel met de magneten (MG) op de linkerpen van de behuizing.

**OPMERKING:** Het tandwiel met de magneten (MG) moet links worden gemonteerd, anders werkt de meter niet. Monteer de tandwielen zoals afgebeeld.

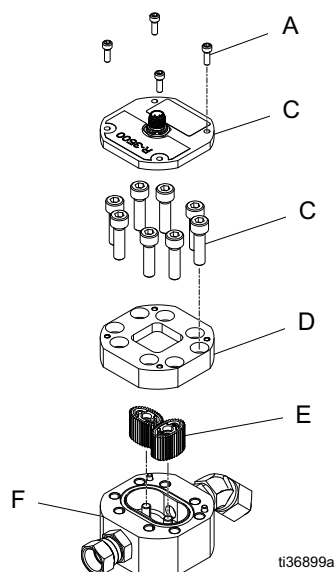
1. Voer **Uitschakelen**, pagina 43.
2. Voer de **Drukontlastingsprocedure**, pagina 42.
3. Koppel de kabel van de debietmeter los.
4. Ontkoppel de verwarmde slang uit de debietmeter. Verwijder de debietmeter.
5. Verwijder de vier schroeven (A) en verwijder de bovenste afdekking (B).

6. Verwijder de acht schroeven (C) en verwijder de metalen kap (D).
7. Verwijder de tandwielen (E) uit de behuizing (F).
8. Reinig de tandwielen en de vloeistofsectie van de behuizing met een geschikt oplosmiddel.

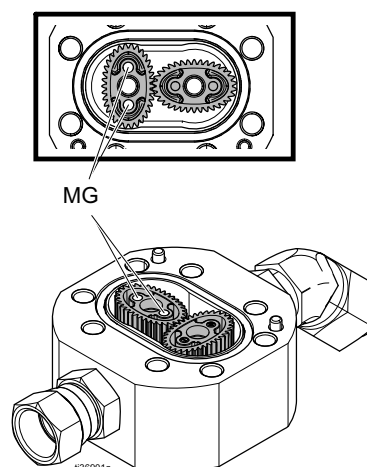
- a. Plaats het tandwiel met de magneten (G) op de linkerpen van de behuizing.

**OPMERKING:** Het tandwiel met de magneten (G) moet links worden gemonteerd, anders werkt de meter niet. Monteer de tandwielen zoals afgebeeld.

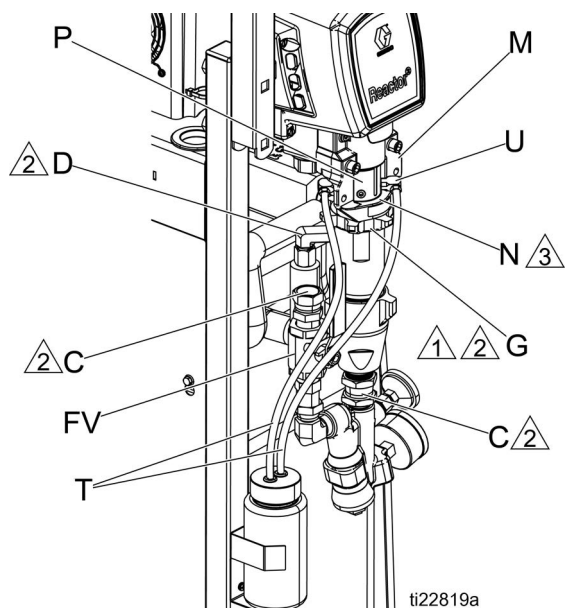
**AFB. 1: Pomp A**

11. Haal de borgmoer (G) los door stevig te tikken met een vonkvrije hamer. Schroef de pomp ver genoeg los om de borgpen van de stang bloot te leggen. Duw de vergrendelkabelclip omhoog. Duw de pen eruit. Blijf de pomp losschroeven.

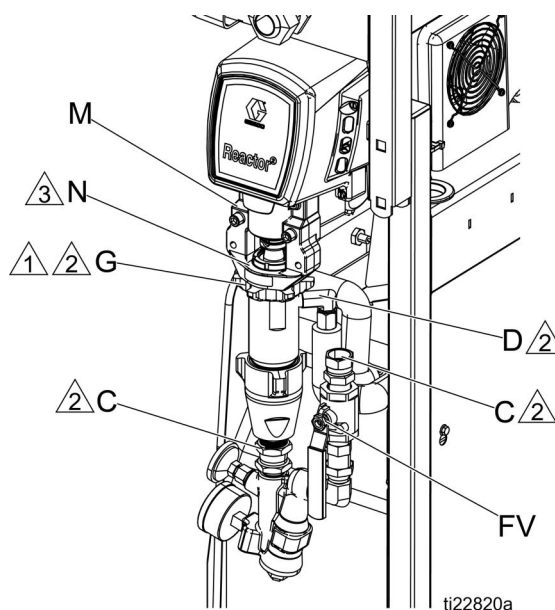
**AFB. 2: Pomp B**

12. Ontkoppel de vloeistofinlaat (C) en -uitlaat (D). Haal ook de stalen uitlaatbuis van de inlaat van de verwarmers los.
13. Duw de vergrendelkabelclip (E) omhoog. Duw de pen (F) eruit. Haal de borgmoer (G) los door er stevig met een vonkvrije hamer op te tikken. Schroef de pomp los.

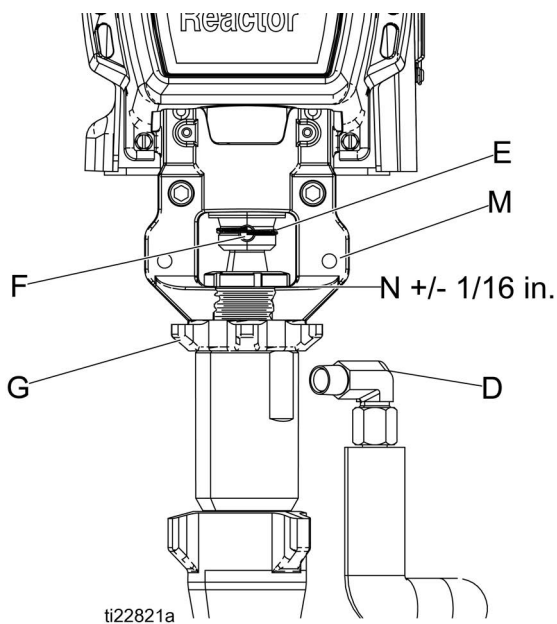
AFB. 3

6. Controleer of de stervormige borgmoer (G) vastgeschroefd is op de pomp met de vlakke zijde omhoog gericht. Draai voorzichtig aan de verdringerstang en verleng deze 51 mm (2 inch) boven het oliereservoir.

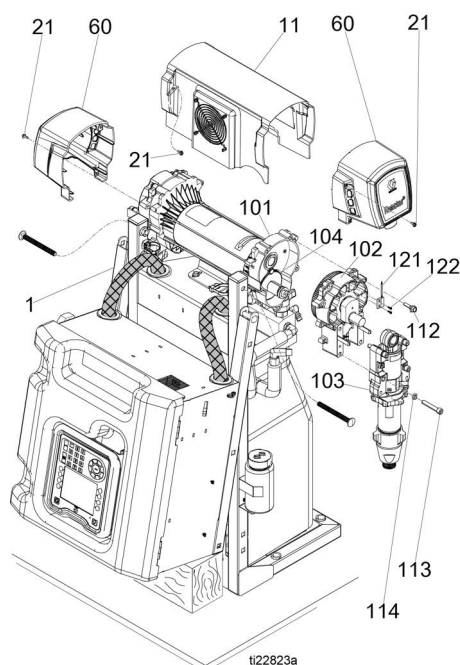
**AFB. 4**

**OPMERKING:** Het aandrijfhuis aan de A-zijde omvat cyclustellerschakelaar (121). Als dit aandrijfhuis wordt vervangen, verwijder dan de schroeven (122) en de schakelaar. Plaats de schroeven terug en schakel het nieuwe aandrijfhuis in.

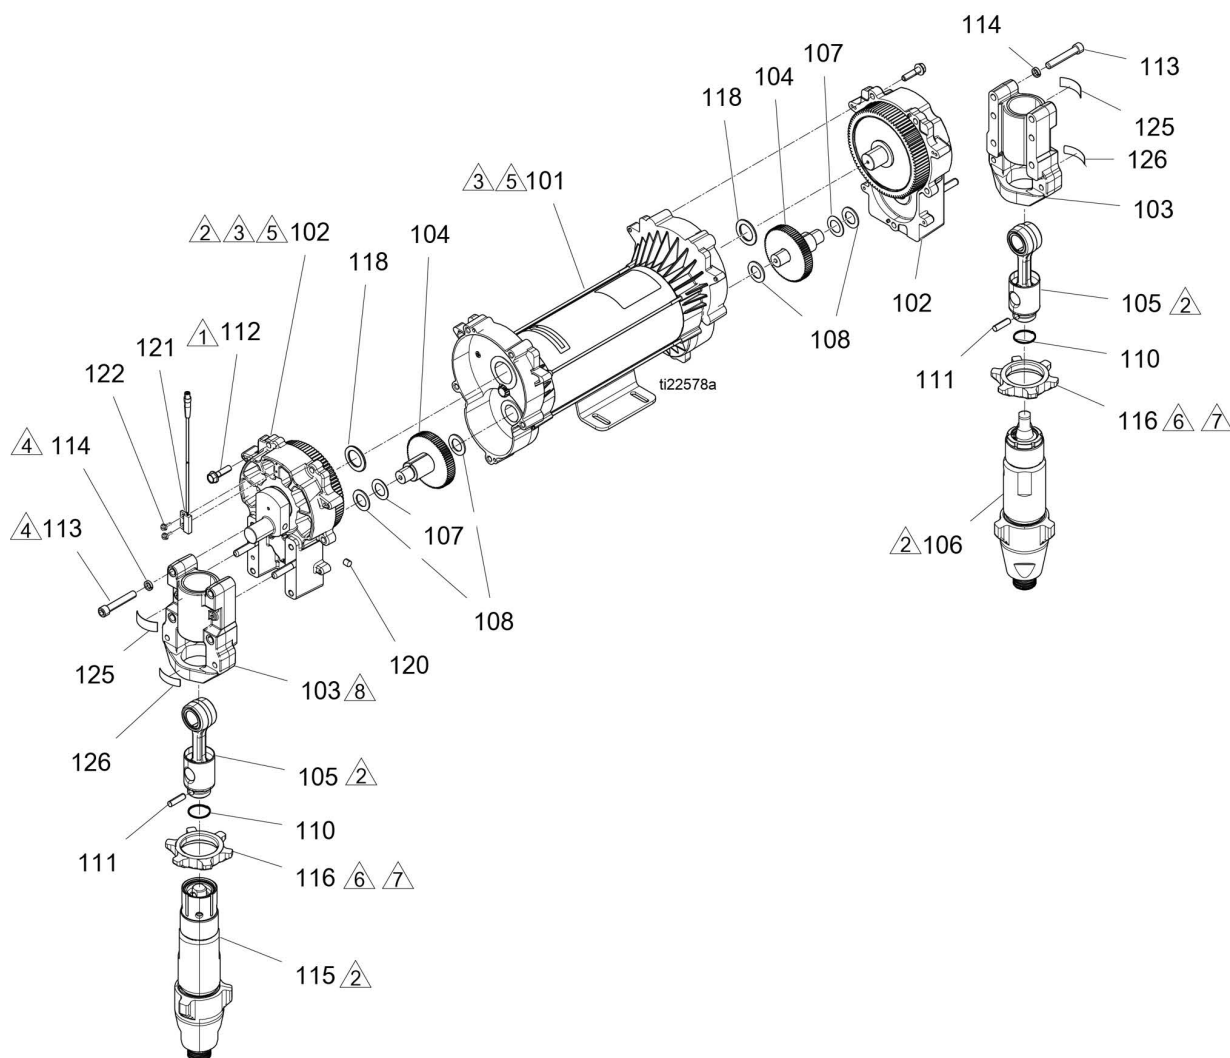
AFB. 5

5. Leid de kabel van de cyclustellerschakelaar (121) rond de motorventilator en bevestig deze met schroeven (122) aan de behuizing (102).
6. Installeer het lagerhuis (103) met de schroeven (113) en sluitringen (114). De pompen moeten gelijkfasig zijn (beide op dezelfde stand in de slag).
7. Breng de kap (60) en de schroeven (21) aan.
8. Bevestig de motorafscherming (11) met de schroeven (21).

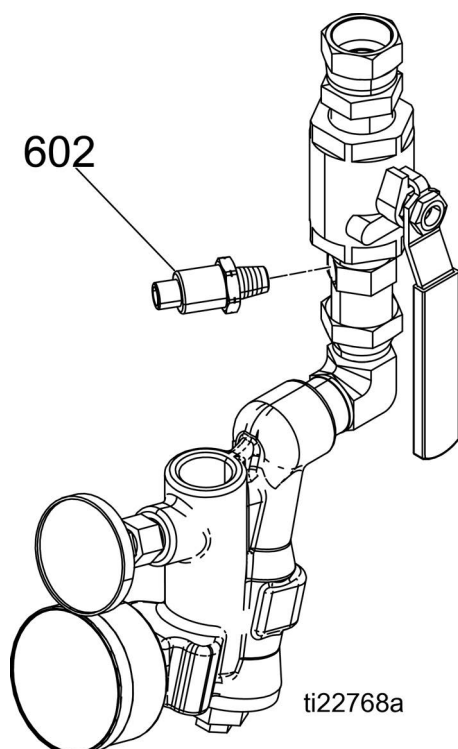
**AFB. 6: Vloeistofinlaatsensor**

1. Voer **Uitschakelen**, pagina 43.
2. Ontkoppel de inlaatsensorkabel van de vloeistofinlaatconstructie. Controleer de kabel op beschadiging en vervang ze indien nodig. Zie **Bedradingsschema's**, pagina 99.

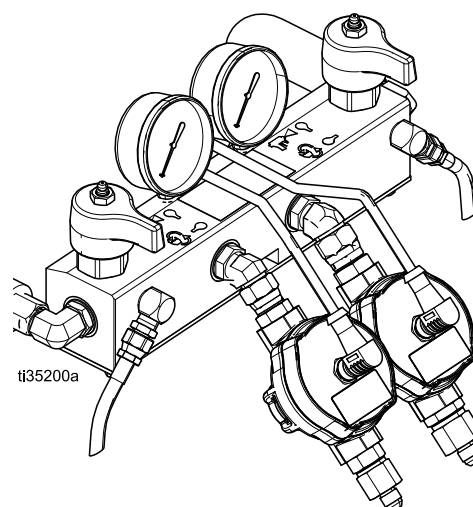
**AFB. 7: Debietmeter:**

1. Voer **Uitschakelen**, pagina 43.
2. Voer de **Drukontlastingsprocedure**, pagina 42.
3. Koppel de kabel van de debietmeter los.
4. Maak de slang los. Verwijder de debietmeter.
5. Monteer de debietmeter en sluit de slang opnieuw aan.

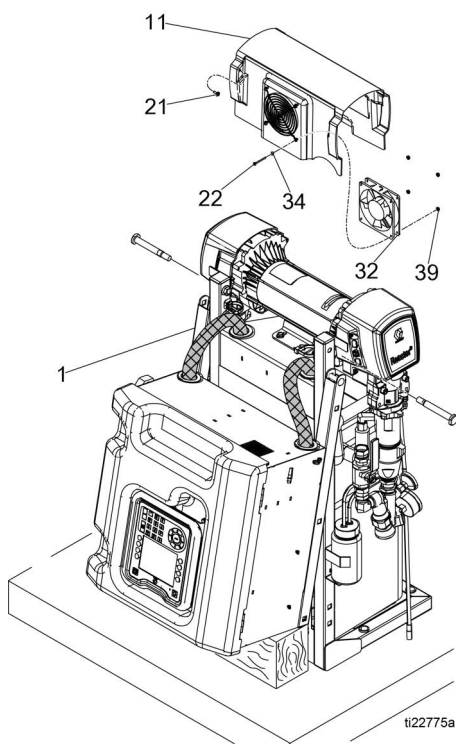
AFB. 8

**OPMERKING:** Controleer of de ventilator (32) op de motor blaast.

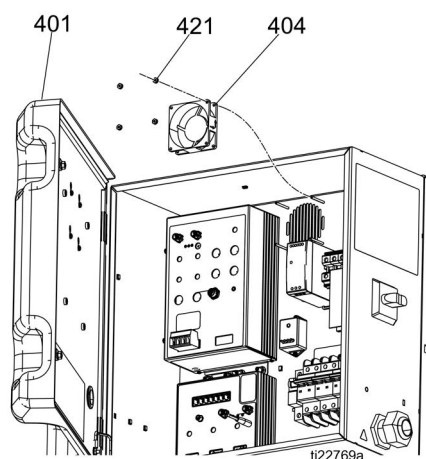
AFB. 9

1. Voer **Uitschakelen**, pagina 43.
2. Open de deur van de elektrische behuizing (401). Draai de vier moeren (421) los en verwijder de ventilator (404).
3. Installeer een nieuwe ventilator (404) in omgekeerde volgorde, zodat de ventilator vanuit de elektrische behuizing naar buiten blaast.

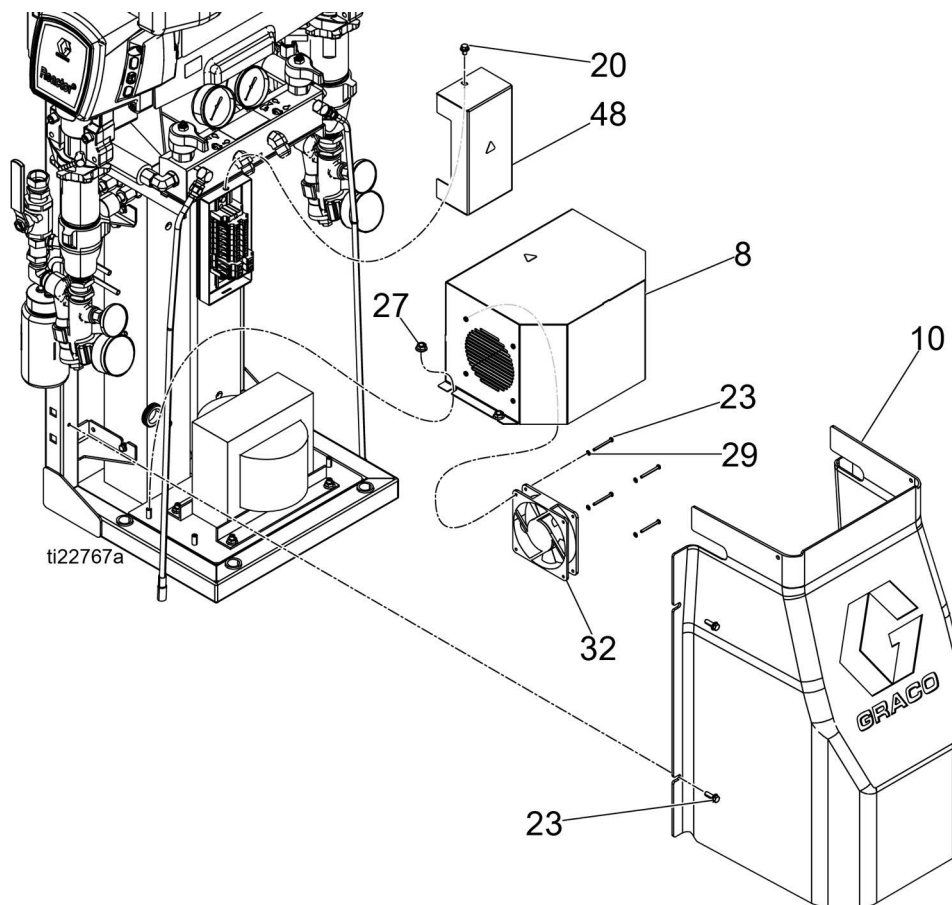
AFB. 10

4. Koppel de ventilator- en transformatoransluitingen los van de aansluitblokken. De aansluitingen zijn aan de linkerkant als volgt gelabeld: V+, V-, 1, 2, 3 en 4.
5. Verwijder de vier moeren (27) waarmee het metalen transformatordeksel (8) is bevestigd aan het frame. Verwijder voorzichtig het deksel terwijl u de draden door de opening in het deksel trekt.
6. Verwijder de vier schroeven (23), de sluitringen (29) en de ventilator (32).
7. Installeer een nieuwe ventilator in de omgekeerde volgorde.

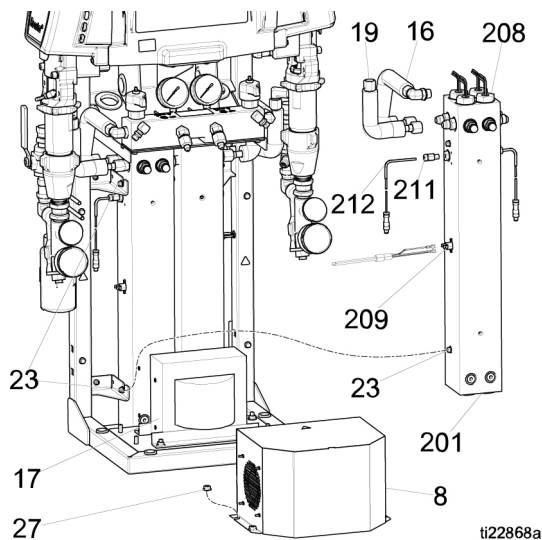
AFB. 11

De verwarmers geeft een nominaal vermogen van 240 VAC af. Een lage netspanning zal de beschikbare stroom verminderen en de verwarmers zal niet op volle kracht kunnen draaien.

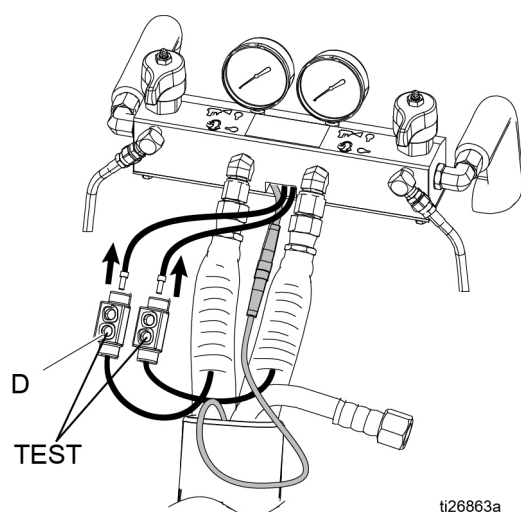
AFB. 13

2. Verwijder het deksel.
3. Alleen voor serie A. Koppel de slangaansluiting (D) af van de Reactor.

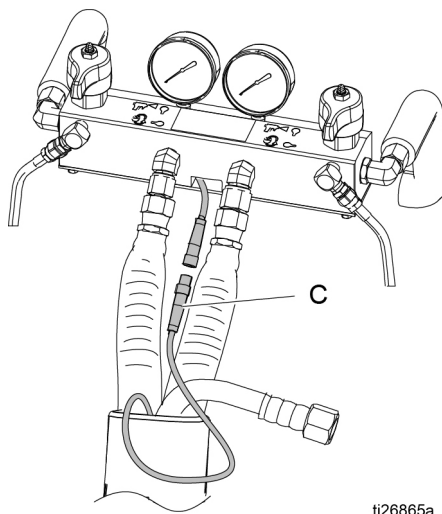
**AFB. 14: Verwarmde slang**

6. Als de VTS een goede meting geeft bij het verdeelstuk, maar niet bij het uiteinde van de slang, controleer dan de kabelaansluitingen (C). Controleer of ze goed vastzitten.

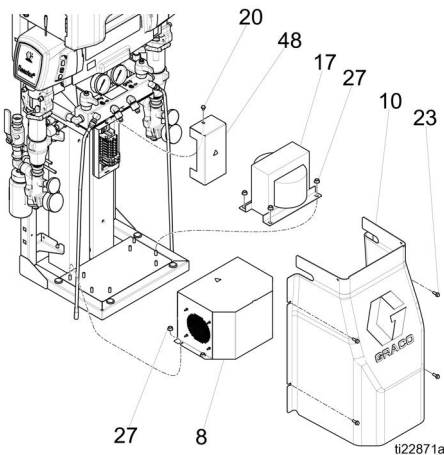
AFB. 17

1. Voer **Uitschakelen**, pagina 43.
2. Verwijder de vier schroeven (23) en de beschermkap (10).
3. Verwijder het deksel van de onderste DIN-rail (48).
4. Koppel de ventilator- en transformatoraansluitingen los van de aansluitblokken. De aansluitingen zijn aan de linkerkant als volgt gelabeld: V+, V-, 1, 2, 3 en 4.
5. Verwijder de vier moeren (27) waarmee het metalen transformatordeksel (8) is bevestigd aan het frame. Verwijder voorzichtig het deksel terwijl u de draden door de opening in het deksel trekt.
6. Verwijder de moeren (27) en de transformator (17).
7. Installeer de transformator (17) in de omgekeerde volgorde.

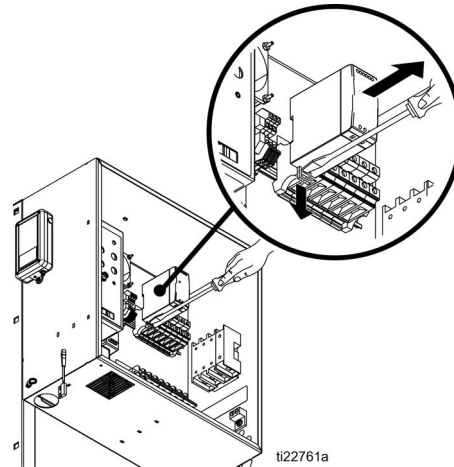
AFB. 18: 24VDC-voeding

3. Steek een platte schroevendraaier in de montagetab onderaan de voeding om deze te verwijderen van de DIN-rail.
4. Installeer de nieuwe voeding (535) en houd daarbij de omgekeerde volgorde aan.

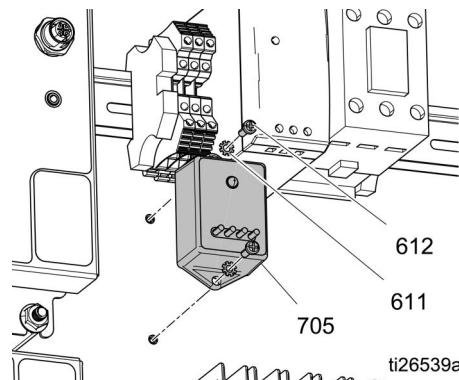
AFB. 19: Overspanningsbeveiliging

**OPMERKING:** De draden van zowel de stroomonderbreker als de voeding zijn uitwisselbaar.

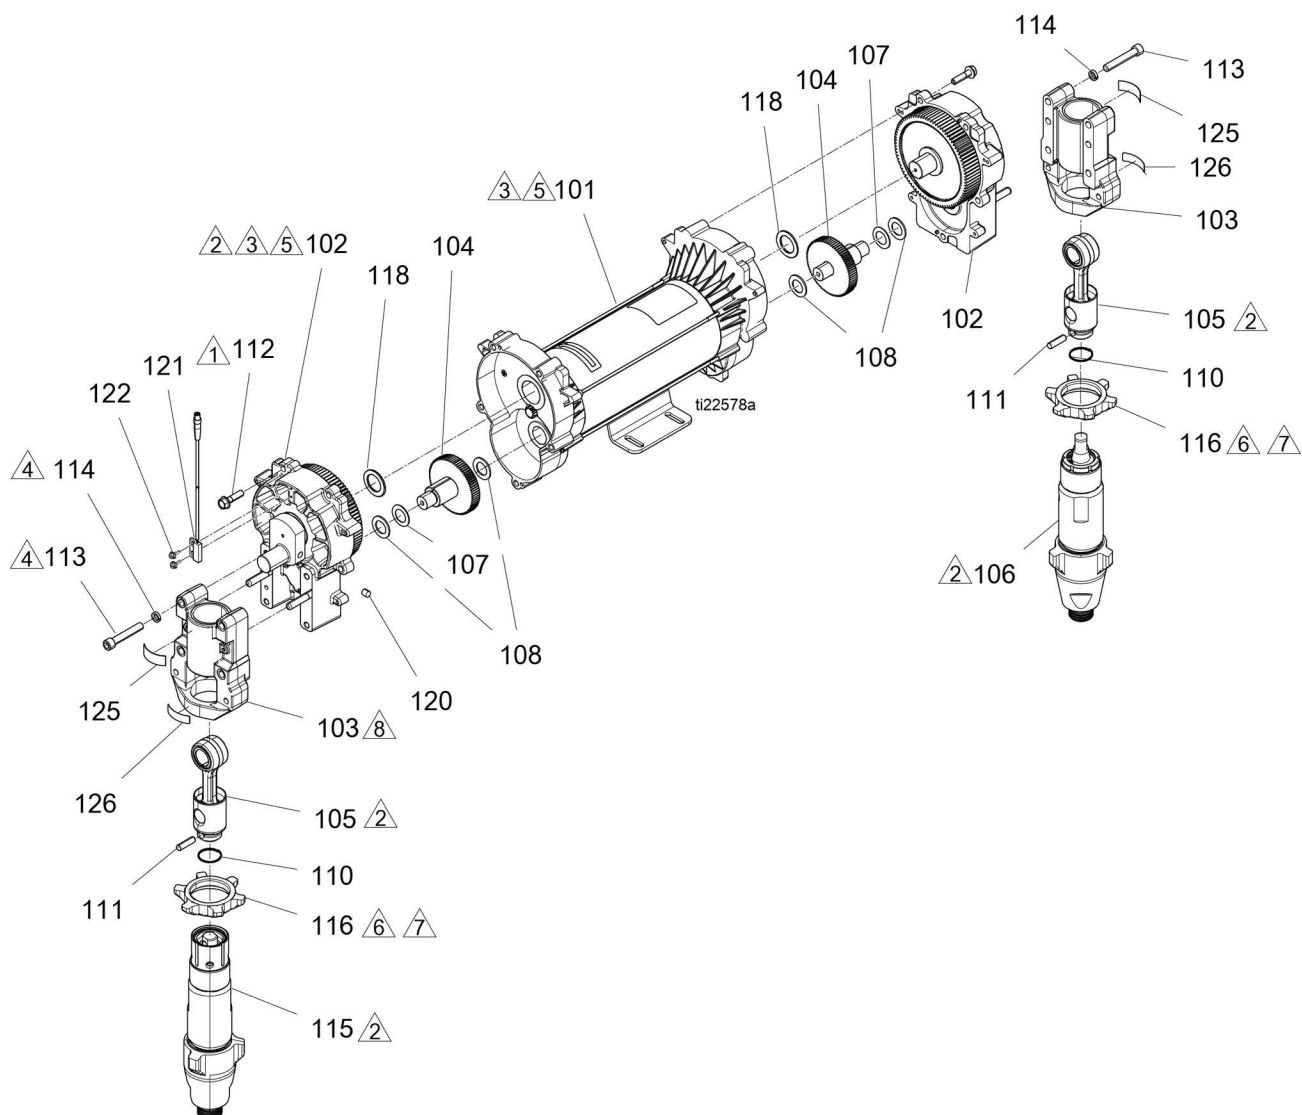
24V151, Module voor E-XP2

| 1 | Draai aan tot 21-24 N·m (190-210 in-lb) |
